DAÑOS DE PISTONES – DETECCIÓN Y REPARACIÓN

Este folleto ofrece una visión de las diferentes averías en pistones, superficies de fricción del cilindro y las camisas de cilindros. Es una ayuda para el experto durante el diagnóstico y la determinación de las causas, y ofrece conocimientos básicos a los no expertos.

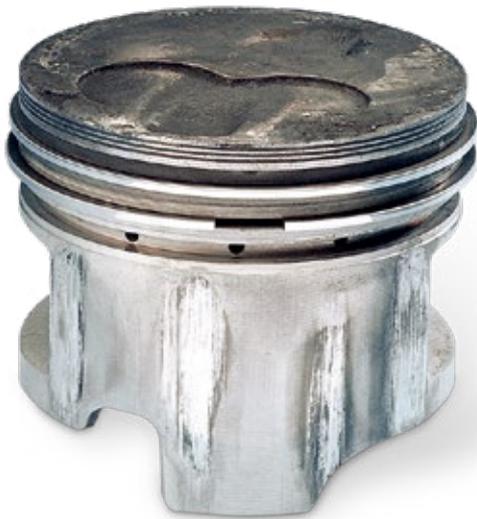
- Varias huellas de gripado parecidas alrededor de la falda del pistón.
- Huellas de gripado en el lado de presión y el lado de contrapresión, es decir, huellas de gripado opuestas.
- Transición de la superficie de superficies de presión brillantes a trituraciones lisas de color oscuro.
- Área de segmentos no dañada.

- Calibre del cilindro demasiado pequeño.
- Apriete demasiado fuerte o irregular de la culata (deformación del cilindro).
- Superficies planas irregulares en el bloque motriz o en la culata.
- Taladros roscados o tornillos de anclaje sucios o dañados.
- Superficies de apoyo de las cabezas de los tornillos corroídas o lubricadas de forma irregular.
- Juntas de culata incorrectas o inapropiadas.
- Deformaciones del cilindro por calentamiento irregular, causado por sedimentos de cal, suciedad u otras fallas del sistema de refrigeración.

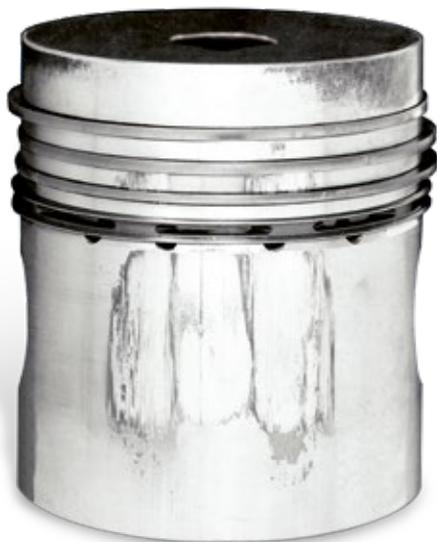
- Huellas de gripado en la falda del pistón del lado de presión, en parte los gripados llegan hasta la zona del segmento.
- Huellas ligeras de gripado en el lado de contrapresión.
- Superficie de las huellas de gripado clara y casi puramente metálica.

Entre el pistón y el calibre del cilindro existía una gran falta de lubricación. La superficie casi puramente metálica de las huellas de gripado muestra que durante la generación de gripados aún existía una película de aceite, pero era muy débil. Debido al daño leve se trata de una falta temporal de aceite o una avería en su período inicial. La continuación del funcionamiento del motor habría provocado averías más graves.

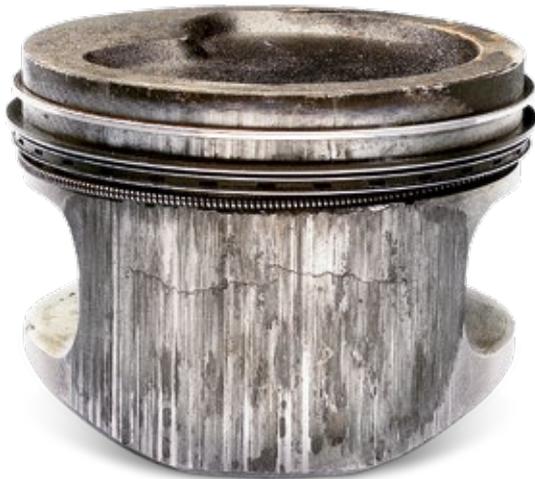
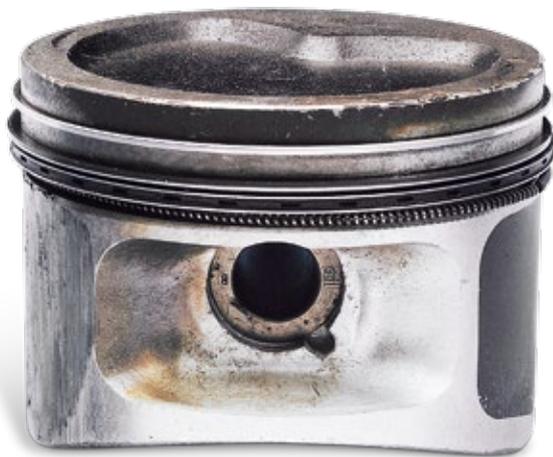
- Fuertes huellas de gripado de color oscuro con superficie fuertemente desgarrada en el lado de presión del pistón.
- Lado opuesto de la falda del pistón no dañado.
- Zona del pistón en el período inicial mayormente no dañada.

- Desaparición parcial de la refrigeración por falta de refrigerante, por burbujas de aire, sedimentos de suciedad u otras fallas del circuito de refrigeración.
- En el caso de cilindros de aletas, se pueden producir sobrecalentamientos locales debido a sedimentos externos de suciedad, lo que provoca la desaparición de la película de aceite.
- En motores enfriados por aire: spoilers defectuosos, falta de éstos o montados de forma incorrecta.
- Fallo del inyector de aceite para la refrigeración del pistón.
- Presión de aceite insuficiente: lubricación insuficiente del lado de presión del cilindro en bielas con inyectores de aceite.
- Falta de lubricación en el lado de presión del cilindro con mayor carga por la dilución de aceite o por una calidad del aceite no adecuada por la finalidad de uso.

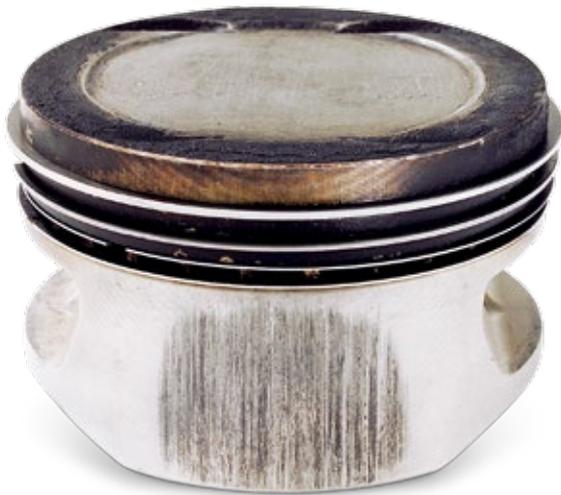
- Puntos de fricción estrechos, con poca limitación, alargados en la falda del pistón, en lugar de un diagrama del pistón normal.

- Marcha del motor sobrasaturada y fallas de combustión por errores en la preparación de mezcla o en el sistema de encendido.
- Combustión incompleta debido a una compresión insuficiente.
- Mecanismo de arranque en frío averiado o accionado durante demasiado tiempo (motor de carburador).
- Dilución de aceite debida al frecuente funcionamiento en trayectos cortos o por sobresaturación.

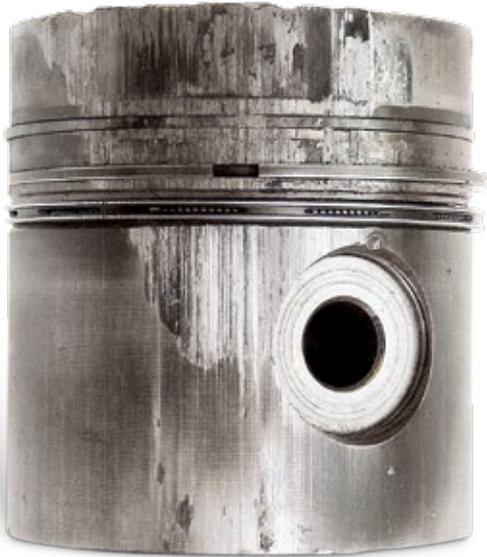
- Huellas de gripado limitadas de forma local, máxima intensidad en la pared de fuego.
- Superficie de las huellas de gripado rugosa y desgastada, en parte partes de material arrancadas.

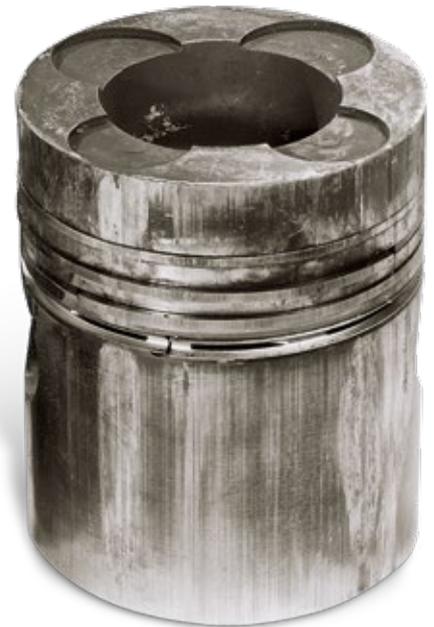
Fig. 4

Las fallas de combustión y las elevadas temperaturas o una refrigeración insuficiente del pistón y de la pared del cilindro también pueden influir en o destruir la película lubricante. Esto significa primero una marcha en seco de los segmentos de los pistones, por lo que aparecen quemaduras. Como el pistón también se mueve sobre las partes del cilindro no lubricadas, primero aparecen rayas en la pared de fuego, en la evolución posterior del daño, huellas de gripado en toda la falda del pistón (Fig. 4).

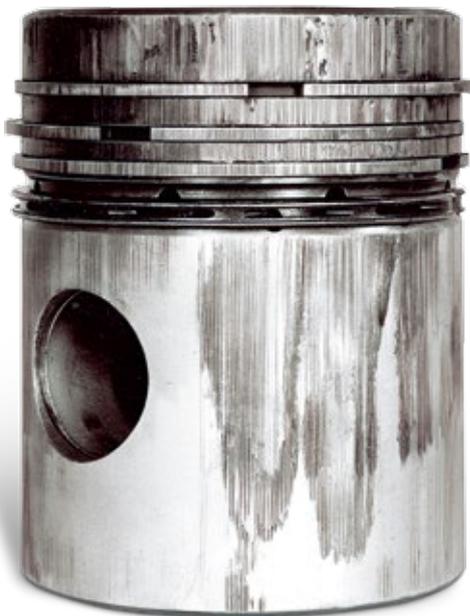
- Fuerte gripado partiendo de la cabeza del pistón en dirección al extremo del vástago.
- Gripado en el perímetro completo del pistón.
- Superficie de las huellas de gripado de color oscuro, fuertemente estriadas y en parte desgarradas.
- Gripado en las superficies de deslizamiento de los segmentos de pistones, hacia el segmento rascador de aceite más debilitado.

- Carga elevada prolongada en la fase de rodaje del motor.
- Sobrecalentamiento por un proceso de combustión incorrecto.
- Fallas en el sistema de refrigeración del motor.
- Fallas durante la alimentación de aceite (pistón con refrigeración por aceite o con canal de enfriamiento).
- Los inyectores de aceite doblados o defectuosos que enfrían el pistón desde abajo con aceite de manera insuficiente.
- Retenes incorrectos en el collarín de la camisa de las camisas del cilindro húmedas; (véase el capítulo “Cavitación en camisas de cilindro”).

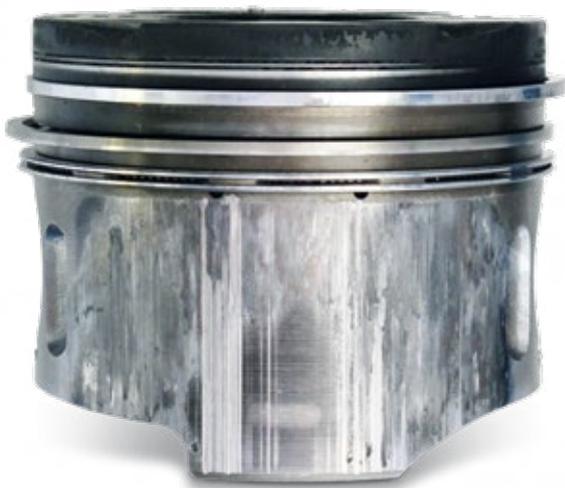
- Gripado en ambos lados de la falda del pistón.
- Superficie de las huellas de gripado de color oscuro, rugosa y muy escariada.
- Zona del segmento del pistón a menudo dañada ligeramente o no dañada.

Debido al elevado sobrecalentamiento del motor, la lubricación de la superficie de fricción del cilindro ha desaparecido. Esto ha provocado un gripado por marcha en seco con una falda del pistón muy escariada. La avería se concentra en el sector de la falda, no hay presencia de gripados en la zona de la cabeza del pistón. Por tanto se puede excluir una sobrecarga motriz por fallas de combustión.

- Sobrecalentamiento del motor por las siguientes fallas en el sistema de refrigeración:
 - falta de agente refrigerante
 - suciedad
 - bomba de agua defectuosa
 - termostato defectuoso
 - correa trapezoidal rota o deslizada
 - sistemas de refrigeración insuficientemente purgados.
- En motores enfriados por aire: Sobrecalentamiento por sedimentos de suciedad en los lados externos del cilindro, aletas de refrigeración rotas, influencia en o fallo de la ventilación de aire frío.

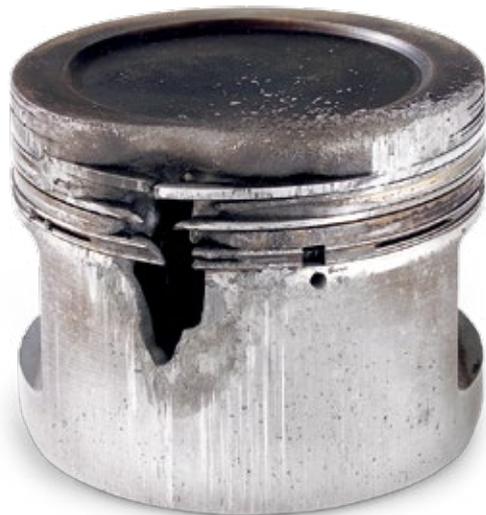
- Cabeza del pistón detrás de los segmentos del pistón fundida.
- Falda del pistón no gripada, el material fundido se ha escariado del punto de la avería hacia la falda del pistón.

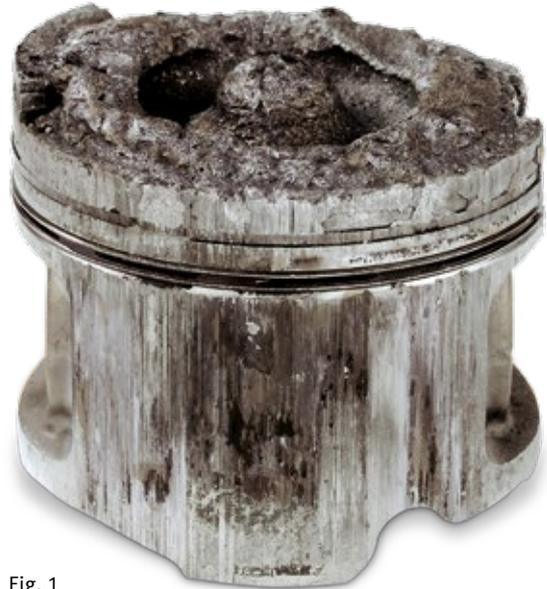
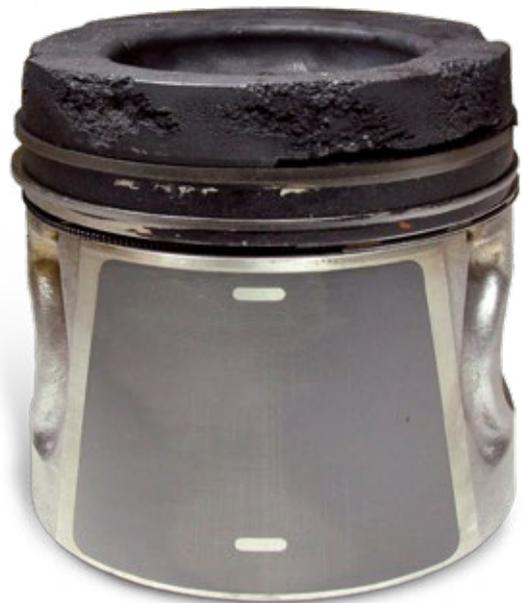
- Fundiciones tipo erosión en la cabeza del pistón o en la pared de fuego en la dirección de inyección de los chorros del inyector.
- Sin gripado en la falda del pistón ni en la zona del segmento del pistón.

Los daños de este tipo aparecen sobre todo en motores diésel de inyección directa. Los motores con antecámara solamente se ven afectados por ello si la antecámara está dañada y por ello el combustible se inyecta directamente a la cámara de combustión.

- Inyectores inestancos o agujas de inyector con dificultad de movimiento o atascadas.
- Muelles de inyectores rotos o flojos.
- Válvulas de reducción de presión defectuosas en la bomba de inyección.
- El caudal de inyección y el momento de inyección no se corresponden con los datos del fabricante del motor.
- En el caso de los motores con antecámara: Defecto en la antecámara en combinación con una de las causas mencionadas con anterioridad.
- Encendido retardado por compresión insuficiente debido a un intersticio demasiado grande, tiempos de distribución incorrectos o válvulas no estancas.
- Encendido con demasiado retardo por combustible diésel de poca calidad de ignición (índice insuficiente de cetano).
- Llenado incorrecto por turbocargador averiado.

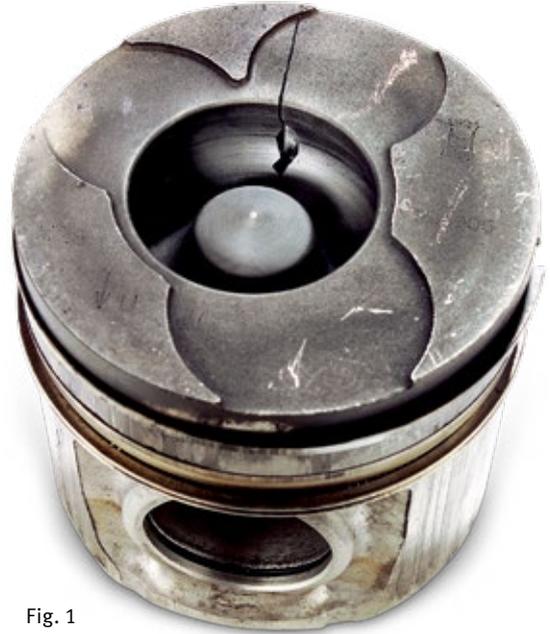
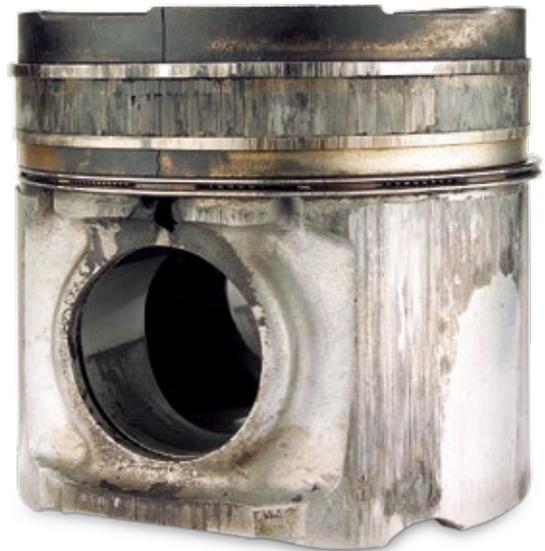
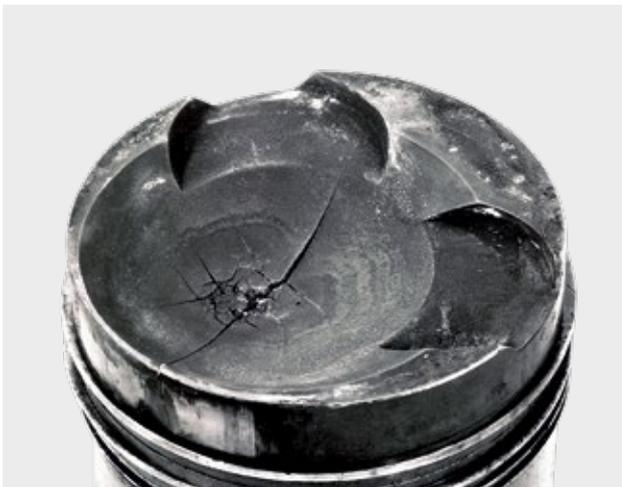
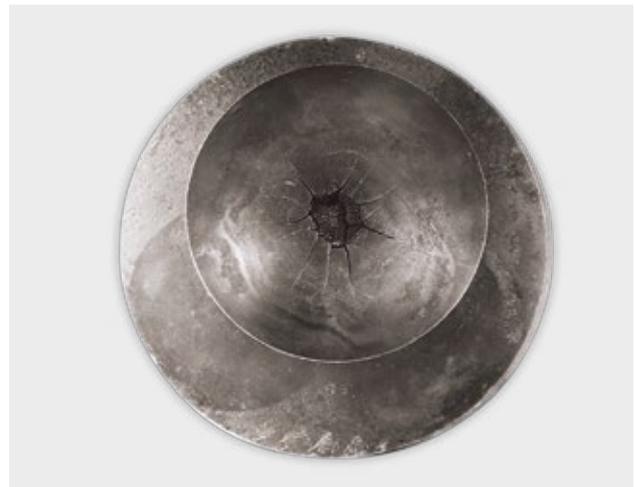
- Fisuras por tensión en el borde de la cavidad.
- Fisura principal hasta la bancada de bulón.
- Canal quemado de la cavidad hasta por debajo del segmento rascador de aceite provocado por los gases de combustión que circulan por la fisura principal.

De esta forma se generan esfuerzos de tracción que provocan las fisuras por tensión. Si las tensiones por la carga térmica se sobrecargan por tensiones por doblarse el bulón, a partir de las fisuras por tensión se forma una fisura principal mucho más grande. Esta provoca la rotura y el fallo del pistón.

- Fallo en la preparación de mezcla por inyectores incorrectos, fallas en la bomba de inyección, daños en la antecámara.
- Temperaturas elevadas debido a sistema de refrigeración defectuoso.

- Pistón de fabricantes ajenos sin refuerzo de fibra en el borde de la cavidad.
- Pistón con una forma de la cavidad no adaptada para el motor (véase el capítulo “Gripado en la cabeza del pistón por pistón incorrecto”).

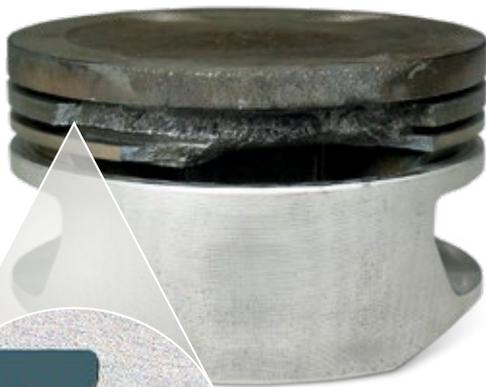
Fig. 1

- Rotura de la pared o cordón entre segmentos en un lado del pistón entre el primer y el segundo segmento de compresión (Fig. 1).
- La rotura, partiendo del fondo de la ranura superior se amplía hacia el material del pistón. Salida en el fondo de ranura de debajo (Fig. 2).
- La rotura se amplía hacia abajo.
- Sin gripados en el pistón o consecuencias del sobrecalentamiento.

La causa para las roturas de la pared no es el fallo del material, sino la fatiga del material. Se diferencian 3 causas:

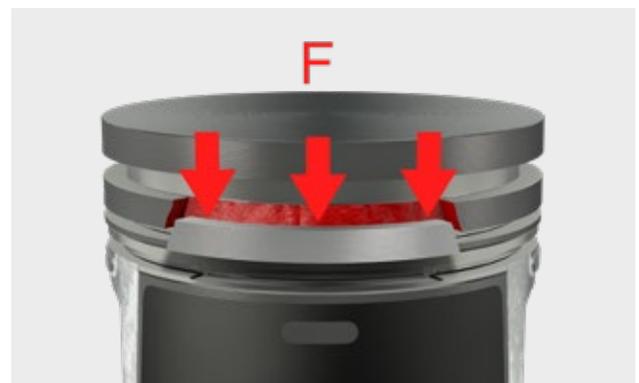
La Fig. 3 muestra un recorrido de la rotura con combustión detonante e impactos líquidos: la fuerza que provoca la rotura e influye desde arriba en la parte plana entre ranuras, amplía las superficies agrietadas hacia abajo.

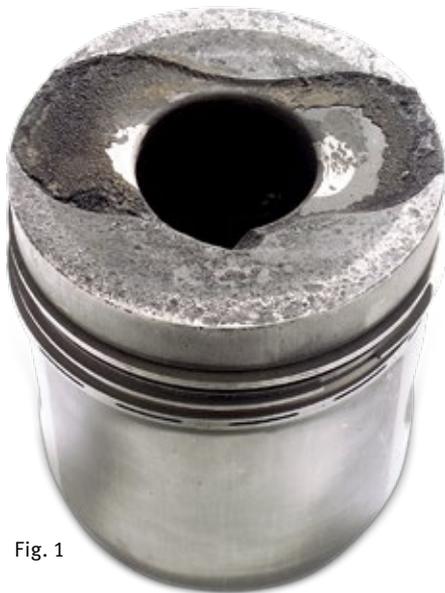
Fig. 1

- Fuertes huellas de golpes en la cabeza del pistón (Fig. 1). Aceite carbonizado casi eliminado.
- Cicatrices y sedimentación presionada de aceite carbonizado en la cabeza del pistón.
- Fuerte desgaste en los segmentos del pistón, especialmente en el segmento rascador de aceite.
- Huella de la cámara de turbulencia en el borde delantero de la cabeza del pistón (Fig. 2).
- Huella de válvula en el lado derecho de la cabeza.
- Primeras indicaciones del comienzo de un gripado por marcha en seco en la falda del pistón (Fig. 4).

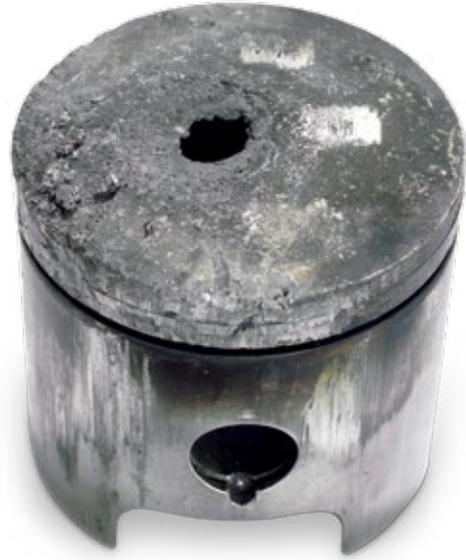
- Cabeza del pistón con orificio continuo cubierto con material fundido.
- El sector de la falda muestra huellas de gripado. Causa: elevadas temperaturas y material del pistón esmerilado.

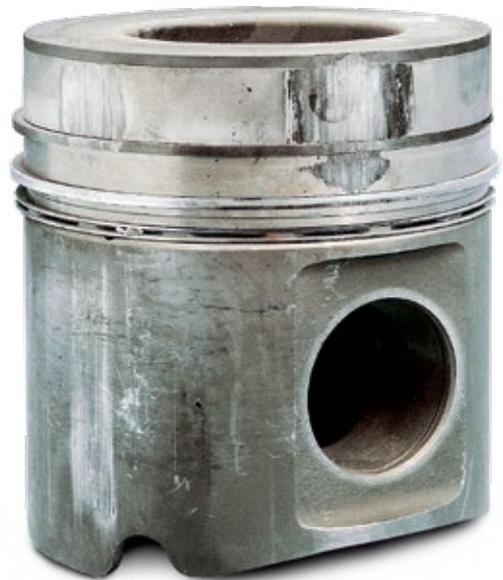
- Marcas de gripado limitadas en la cabeza del pistón, distribuidas a lo largo de todo el perímetro del pistón.
- Las marcas de gripado recorren la cabeza del pistón hasta el 2.º segmento de compresión.
- Máxima intensidad de las marcas de gripado en la pared de fuego.

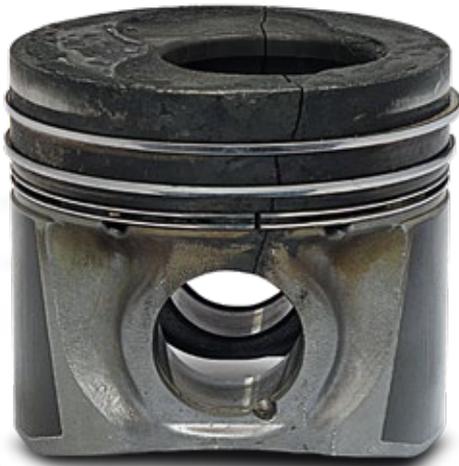
Fig. 1

- Formación de una grieta hasta la cabeza del pistón. Consecuencia: craqueo del pistón en dos partes (Fig. 1).
- Grieta en el buje causada por la fatiga en el eje central del agujero del bulón (Fig. 2 y 3).

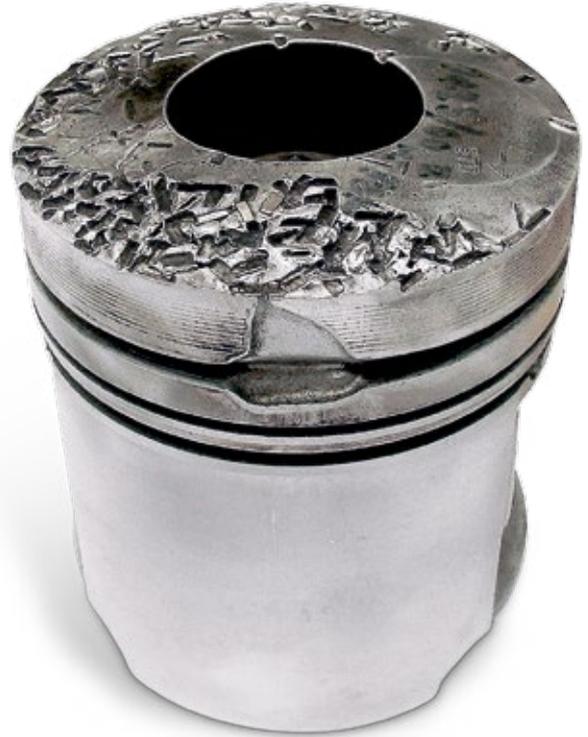
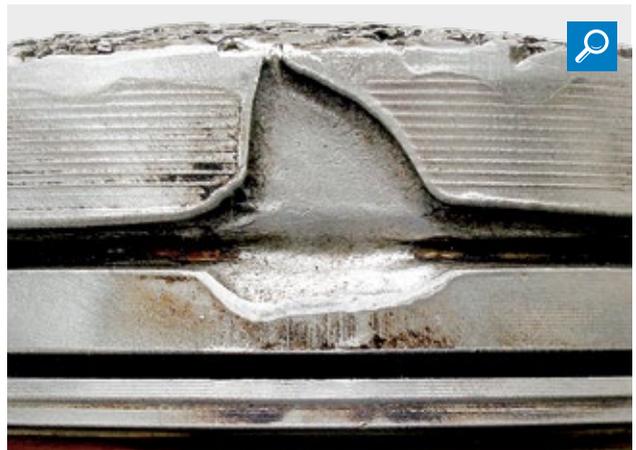
- Fuerte desgaste de material hasta la cabeza del pistón en el área de segmentos de la primera ranura para segmentos.
- Fuerte desgaste axial de la primera ranura para segmentos.
- Fuerte daño mecánico de la cabeza del pistón.
- La falda del pistón con diagrama de funcionamiento esmerilado a mate.

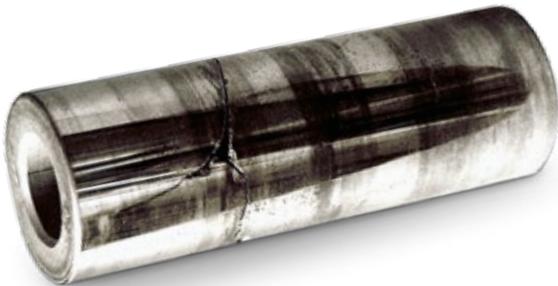
Fig. 1

- Rotura transversal del bulón del pistón (Fig. 1) en la transición entre la biela y la bancada de bulón.
- El fragmento más corto se quiebra de forma longitudinal.
- Superficie agrietada con carácter de rotura por fatiga.

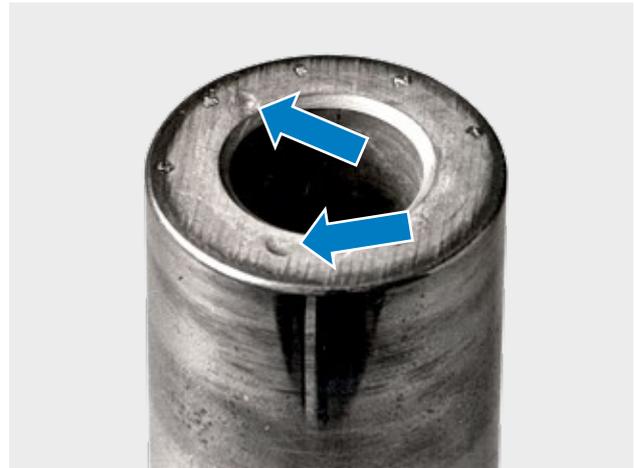
La Fig. 2 muestra que una primera grieta no solamente se puede formar por una sobrecarga, sino que también se puede producir por un montaje inapropiado del bulón del pistón. La cara frontal del bulón del pistón partido deja ver de manera inequívoca que la grieta ha partido de un daño por impacto (golpe de martillo). La grieta puede, incluso con carga normal, producir la rotura del bulón del pistón.

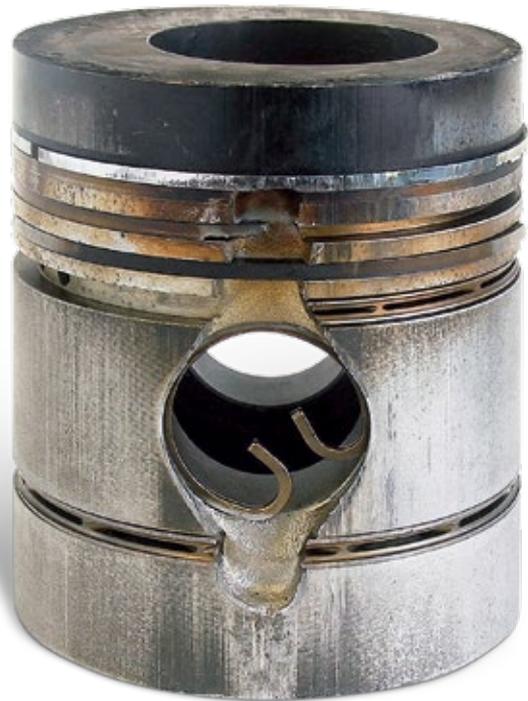
Fig. 1

- Extremo del orificio del agujero del bulón caído fuertemente en ambos lados del pistón, en parte hasta el área de los segmentos (Fig. 1).
- Un anillo de retención ha saltado de la ranura de retención o se ha partido.
- Segundo anillo de retención dañado.
- El bulón del pistón se ha movido hacia fuera hacia la superficie de rodadura del cilindro debido a la falta de un anillo de seguridad del bulón.
- Desgaste abombado de la cara frontal del bulón del pistón debido a un contacto prolongado con la superficie de rodadura del cilindro (Fig. 2).
- Diagrama de funcionamiento del pistón asimétrico.

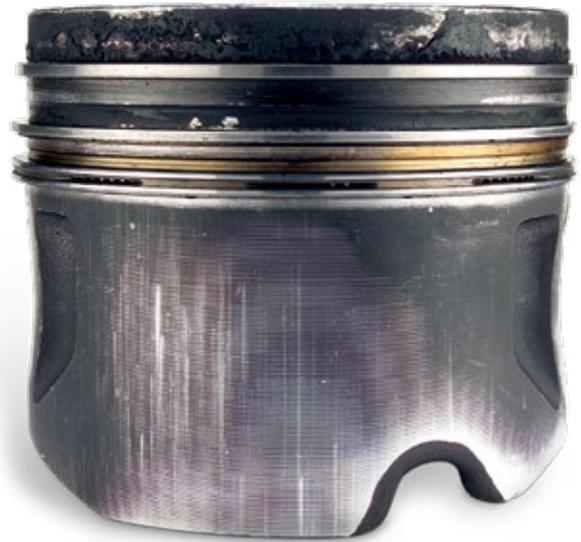
Fig. 4

- Diagrama asimétrico del pistón (Fig. 4).
- Bancada de bulón y bulón del pistón rotos (Fig. 5 y 6).
- Agujero del bulón en el área de los anillos de retención golpeado.

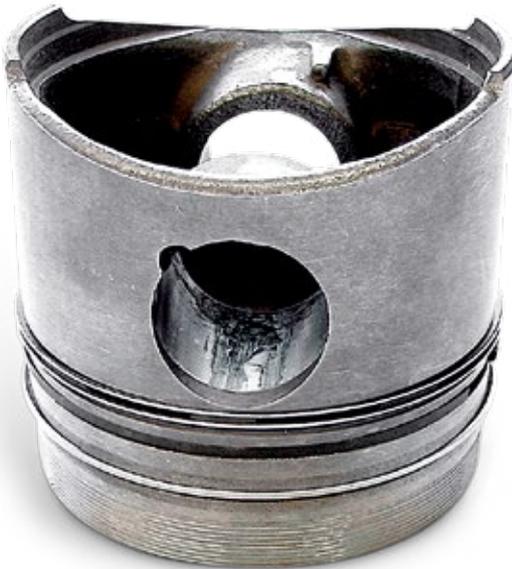
Fig. 1

- El pistón ha funcionado muy poco tiempo.
- Sin huellas de desgaste en la falda del pistón.
- Gripado en las bancada de bulón en el lado superior de carga de presión (Fig. 1).
- Superficie metálica del gripado limpia, sin huellas de aceite quemado.

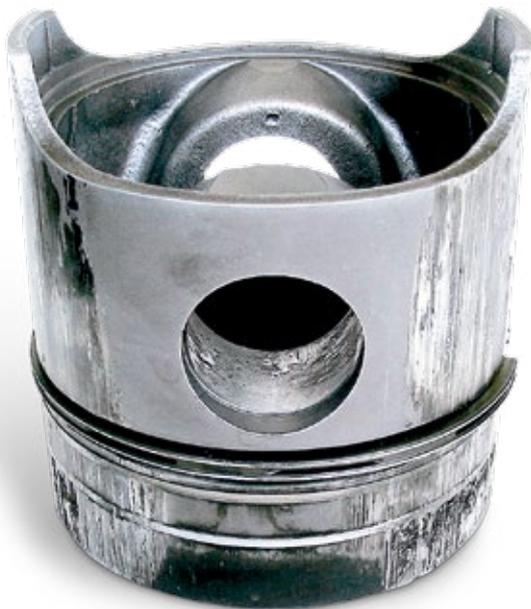
- Gripado en ambos lados de la falda del pistón, partiendo de la cabeza del pistón.
- Segmentos de compresión atascados en las ranuras para segmentos.
- Gripado en las bancadas de bulón.

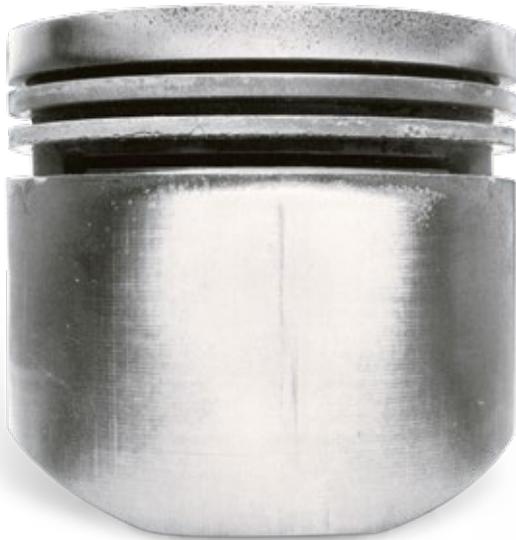
Fig. 1

- Pared de fuego con huellas de golpes en la dirección de movimiento pendular (Fig. 1).
- Diagrama de funcionamiento más pronunciado hacia arriba y hacia abajo que en el centro de la falda del pistón.

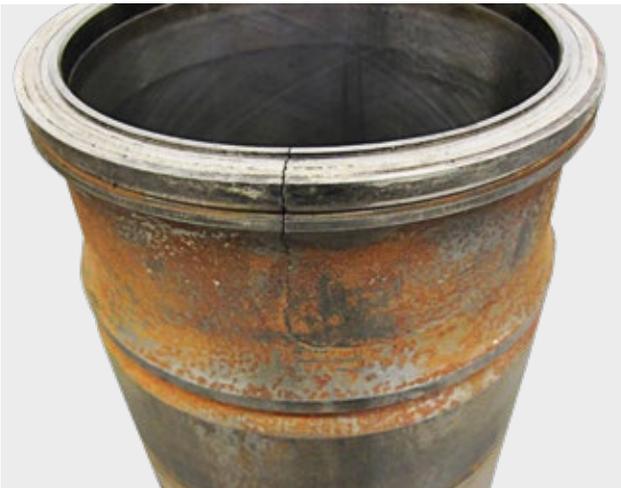
- Grieta vertical, partiendo del collarín de la camisa.
- Debido a su delgado espesor de la pared del cilindro, la avería también aparece en caso de camisas del cilindro secas.

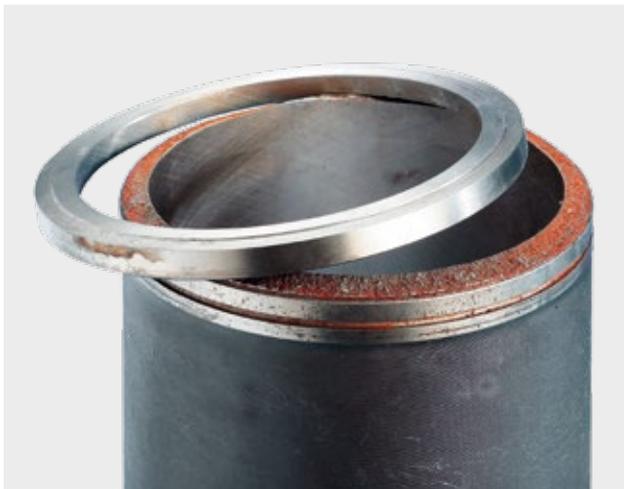
Fig. 1

- Rotura en el collarín de la camisa.
- La fractura del collarín de la camisa discurre desde la base del borde inferior del collarín hacia arriba con un ángulo de aprox. 30°.

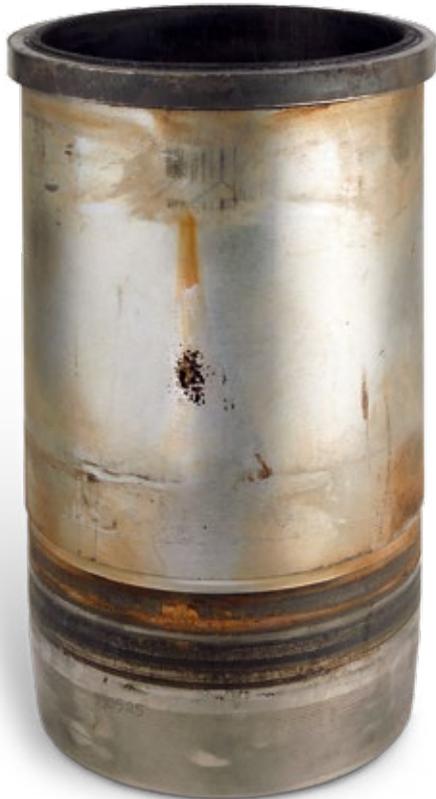
Fig. 1

- Fuerte aparición de cavitación en la camisa de agua de la camisa del cilindro húmeda (Fig. 1 / Fig. 2).
- Paso de refrigerante a la cámara de combustión.

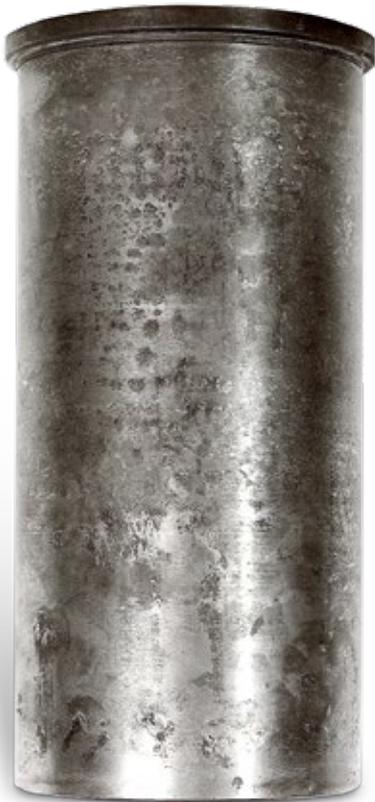
Fig. 1

- Corrosión en el diámetro exterior de la camisa del cilindro (Fig. 1).
- Diagrama de desgaste irregular con zonas brillantes de bruñido en la superficie del cilindro (Fig. 2).
- Pistón no dañado.
- Pérdida de aceite en las zonas de sellado, especialmente en los retenes radiales.

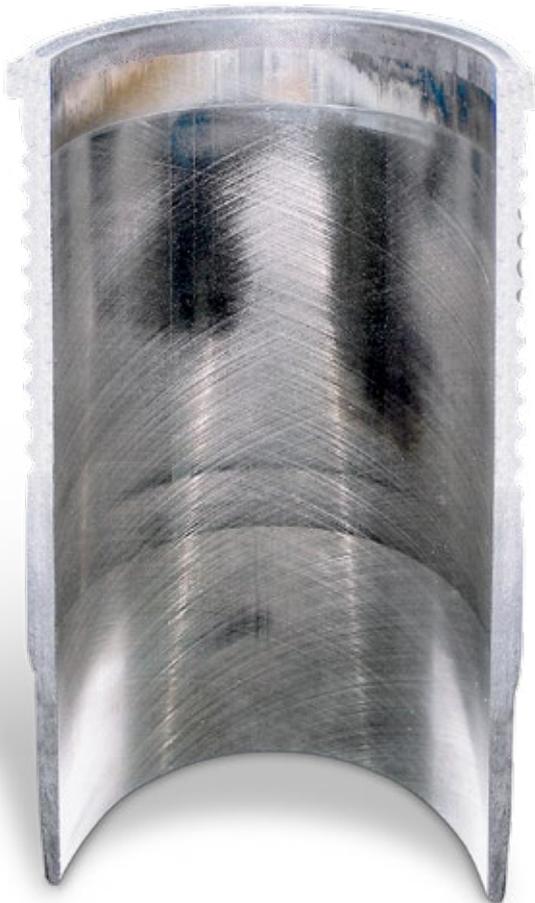
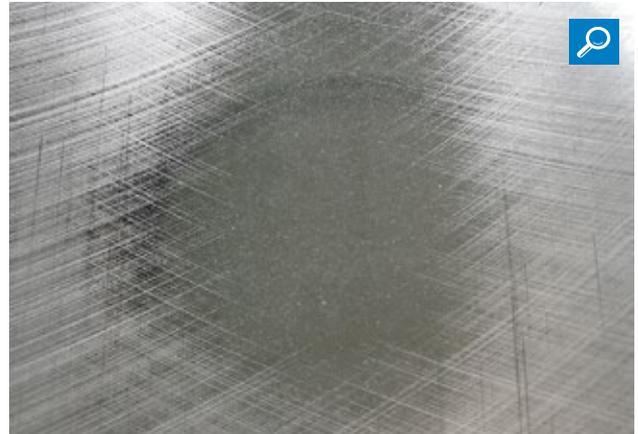
- Puntos brillantes sin estructura bruñida de la superficie de fricción del cilindro (Fig. 1 y 2).
- Pistón sin huellas de desgaste.
- Sedimentos de aceite carbonizado en la pared de fuego.
- Aumento del consumo de aceite.

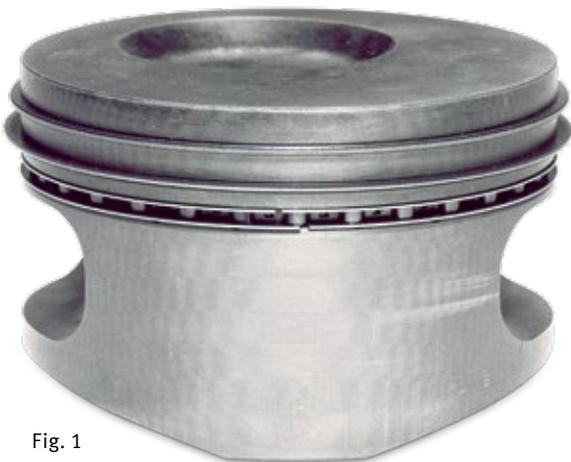
Fig. 1

- Segmentos de pistones y pistones sin desgaste (Fig. 1).
- Extremo partido del muelle expansor del segmento rascador de aceite de 3 piezas.
- Arañazos en el fondo de ranura del segmento rascador de aceite.

- Segmentos rascadores de aceite incorrectos.
- Error de montaje.

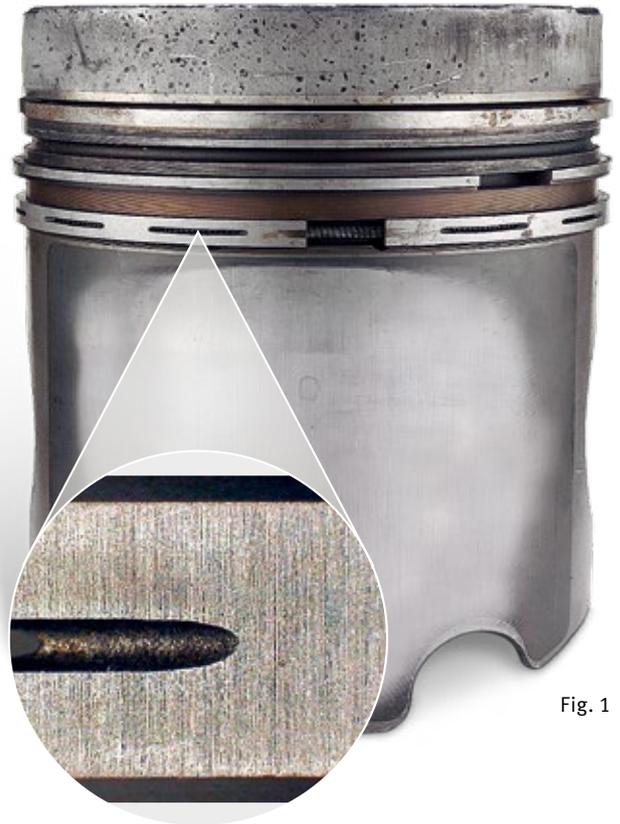
Fig. 1

- Fuertes huellas de desgaste en la pared de fuego y la falda del pistón.
- Puntos de fricción en la falda del pistón, características para una marcha en seco, debida al derrame de combustible.
- Segmentos de pistones con un fuerte desgaste radial (Fig. 1). Se desgastan ambas almas (superficies de contacto) del segmento rascador de aceite (Fig. 2). Para comparar con la Fig. 3: perfil de un segmento rascador de aceite nuevo y usado (segmento de bordes achaflanados simétricamente con resorte espiral).
- Aumento del consumo de aceite.

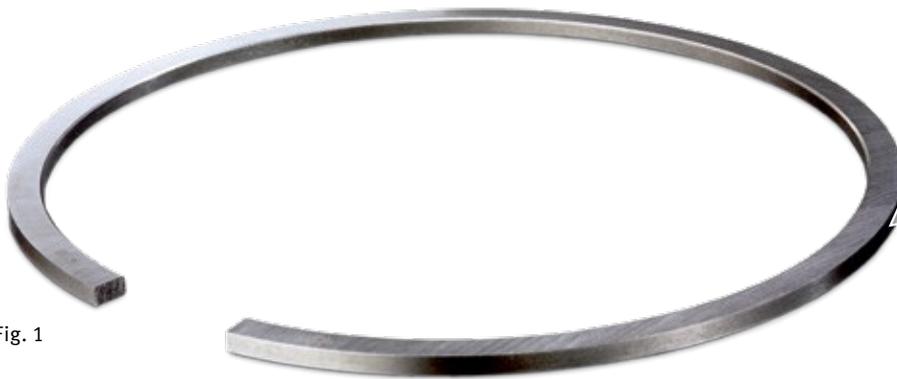
Fig. 1

- Pistón sin avería ni desgaste.
- Segmentos de pistones sin huellas de desgaste desde el punto de vista superficial, cuando se observan más detenidamente: desgaste anormal de los cantos del segmento que rascan el aceite, borde inferior del segmento insuficiente (véase el aumento).
- Rebaba palpable en el borde inferior de la superficie de deslizamiento del segmento del pistón.

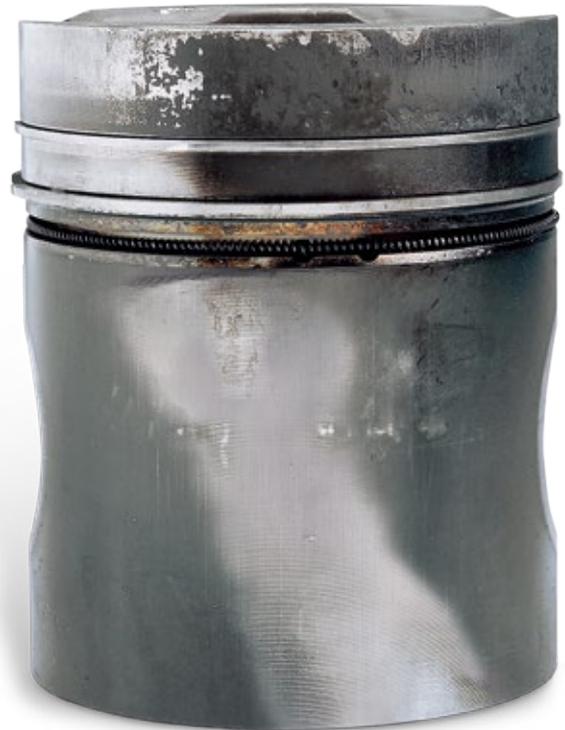
Fig. 1

- Desgaste oblicuo con desgaste de máxima intensidad en el borde inferior derecho del pistón, en la escotadura para la tobera de aceite refrigerante y por debajo del agujero del bulón.
