DAÑOS DE PISTONES – DETECCIÓN Y REPARACIÓN

Este folleto ofrece una visión de las diferentes averías en pistones, superficies de fricción del cilindro y las camisas de cilindros. Es una ayuda para el experto durante el diagnóstico y la determinación de las causas, y ofrece conocimientos básicos a los no expertos.

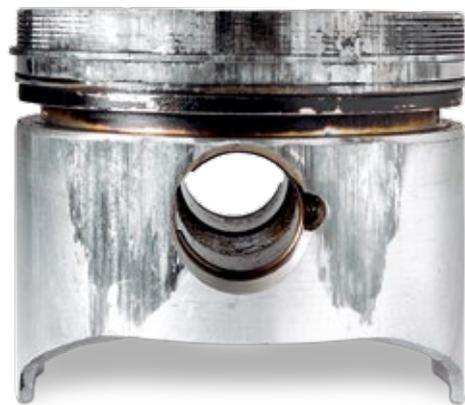
Fig. 1

- Huellas de gripado en el lado de presión y el lado de contrapresión, desplazadas aprox 45° hacia el alojamiento del bulón.
- Las huellas de gripado pasan de superficies de presión brillantes a huellas de fricción de color oscuro relativamente lisas (Fig. 1).
- Bulón del pistón con color azul de revenido (Fig. 3).
Motivo: alojamiento del bulón del pistón calentado por falta de holgura o por falta de aceite.

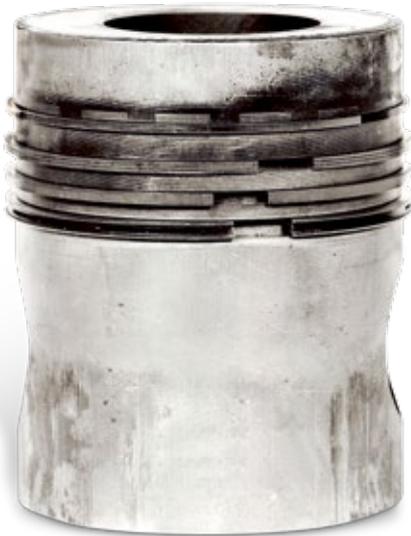
Fig. 1

- Gripado por falta de juego con superficies de presión y contrapresión en los extremos inferiores de la falda.
- Transición de superficies de presión brillantes a trituraciones lisas de color oscuro (Fig. 1).
- Sin características especiales en otras partes del pistón.
- Huellas de gripado en la camisa del cilindro en la zona de los anillos tóricos inferiores (Fig. 2).

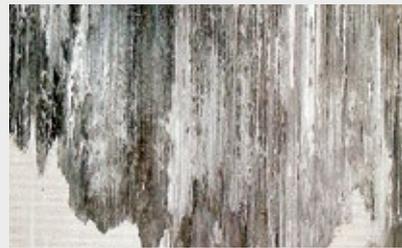
Con película de aceite completamente destruida:

Gripado sin transición con poca limitación, mayoritariamente en la falda del pistón, con fuertes trituraciones en la superficie de color oscuro.

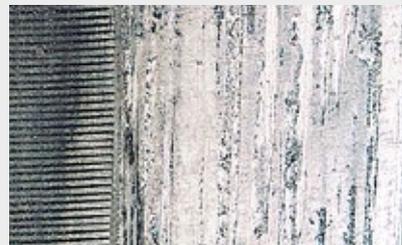
En caso de falta de aceite:

Las características son idénticas a las mencionadas anteriormente, con la excepción de la coloración de la superficie. La superficie de las huellas de gripado es casi puramente metálica y no tiene un color oscuro. El déficit de aceite afecta a la superficie total del cilindro. Por eso, en el pistón, a menudo puede haber huellas de gripado ya en el período inicial, tanto en el lado de presión como en el lado de contrapresión.

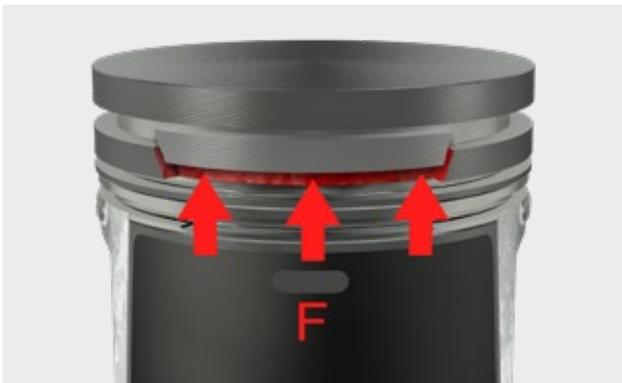
Fig. 4

Los segmentos de pistones enganchados de forma incorrecta requieren un mayor esfuerzo empleado durante el montaje del pistón. Si se inserta a presión de manera forzada o se introduce a golpes el pistón, las partes planas entre ranuras se dañan previamente por fisuras filiformes. Las partes planas entre ranuras se parten en sentido contrario porque en este caso, la presión viene desde abajo (Fig. 4).

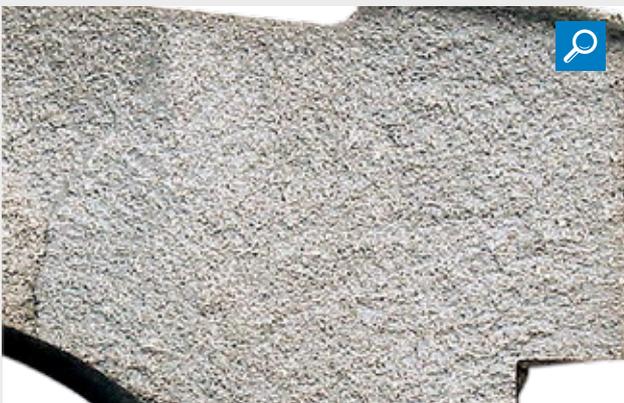
Fig. 1

Una rotura violenta (Fig. 1) siempre es provocada por una partícula extraña, que colisiona con el pistón durante el funcionamiento. Las partículas extrañas pueden ser partes arrancadas de la biela, del cigüeñal, de las válvulas o algo semejante. También si penetra agua o combustible en los cilindros, se puede producir una rotura violenta del pistón.

Las superficies agrietadas de una rotura violenta aparecen de color gris, no están trituradas y no muestran líneas reticuladas. El pistón se parte de forma brusca sin evolución de la rotura.

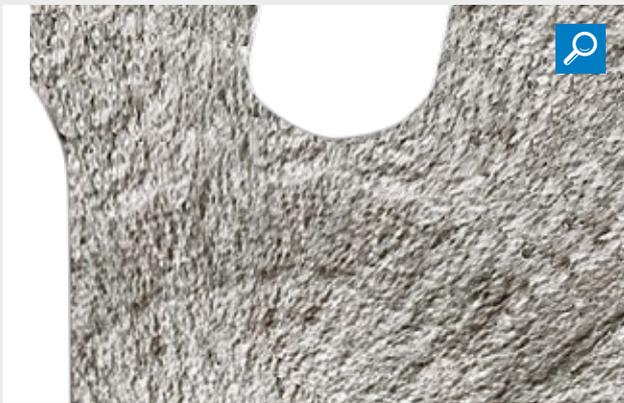
Fig. 2

En caso de una rotura por fatiga (Fig. 2) en la superficie agrietada aparecen líneas reticuladas, que muestran la salida y la partida escalonada de la rotura. Las superficies agrietadas a menudo se han triturado a brillante. La causa de una rotura por fatiga es la sobrecarga del material del pistón.

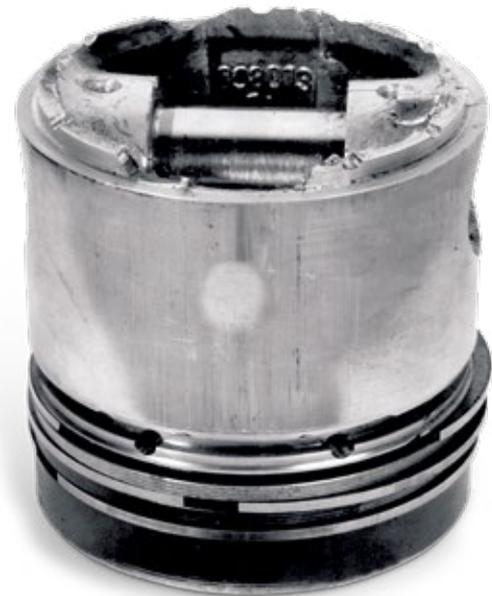
Fig. 2

La causa es una rápida consecución de fuertes impactos al golpear la consecuencia contra la culata. El pistón recibe tal sacudida que se producen grietas. Además, el pistón se ladea en el cilindro y golpea con su falda contra la pared del cilindro. En pistones con un segmento rascador de aceite inferior (Fig. 2) a menudo se parte la falda en la ranura inferior del rascador de aceite.

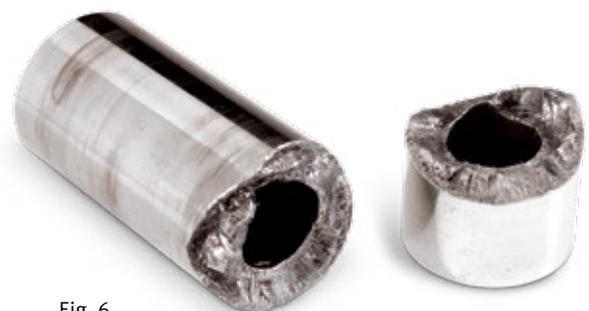
Fig. 6

- Diagrama asimétrico del pistón (Fig. 4).
- Bancada de bulón y bulón del pistón rotos (Fig. 5 y 6).
- Agujero del bulón en el área de los anillos de retención golpeado.

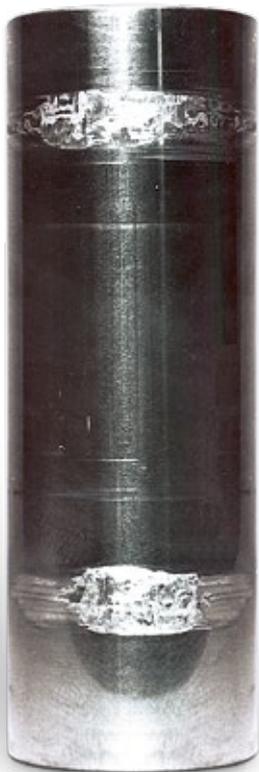
Fig. 1

- El bulón del pistón tiene un gripado en el agujero del bulón.
- El material del pistón se ha fundido con el bulón del pistón (Fig. 1).
- El bulón del pistón en el área del casquillo de biela se ha escaldado a color azul.

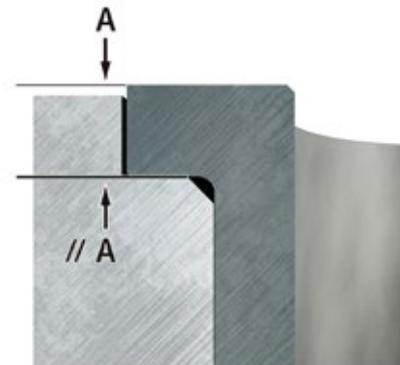
Fig. 2

- Asiento del collarín de la camisa desgastado en el motor después de un período de rodaje prolongado.
- Asiento del collarín de la camisa sucio o corroído.
- Sin divergencia en el ángulo recto y/o planeidad del asiento del collarín (Fig. 2 y Fig. 5).
- Junta de culata incorrecta.
- Inobservancia de los pares de apriete y ángulos de giro prescritos por el fabricante del motor durante el montaje de la culata.
- Cantidad incorrecta de retenes.

Una deformación del asiento del collarín de la camisa no se puede detectar visualmente sin medios auxiliares. Con la tinta se puede comprobar fácilmente esta deformación: aplicar una fina capa de tinta sobre la superficie de apoyo del collarín de la camisa en el bloque de motor. Después insertar la camisa nueva sin juntas y presionar sobre el alojamiento. Después volver a sacar la camisa del cilindro. La superficie de apoyo en la camisa del cilindro debería estar cubierta de manera uniforme con tinta únicamente en el perímetro. Si no es el caso, el asiento de la camisa del collarín se debe mecanizar: lo mejor sería hacerlo en una mandrinadora estacionaria o con una máquina refrentadora de collarines de camisas. Esto garantiza la paralelidad plana hacia la superficie del cárter (Fig. 2).

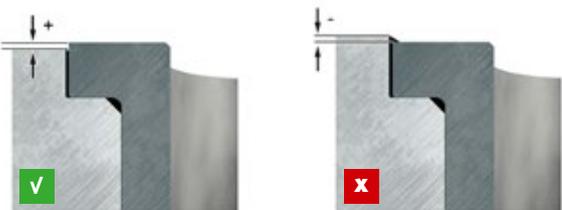
Fig. 6

- No se ha mantenido el saliente de la camisa prescrito (Fig. 6):
 - En el caso de un saliente demasiado grande de la camisa del cilindro, el collarín de la camisa se presiona al apretar los tornillos de anclaje.

En el caso de una remecanización del asiento del collarín de la camisa durante un reacondicionamiento de motores, se tiene que garantizar el saliente necesario de la camisa del cilindro hacia la superficie del cilindro: colocando una arandela de ajuste de acero o por camisas del cilindro con sobremedida del collarín* (recomendado).

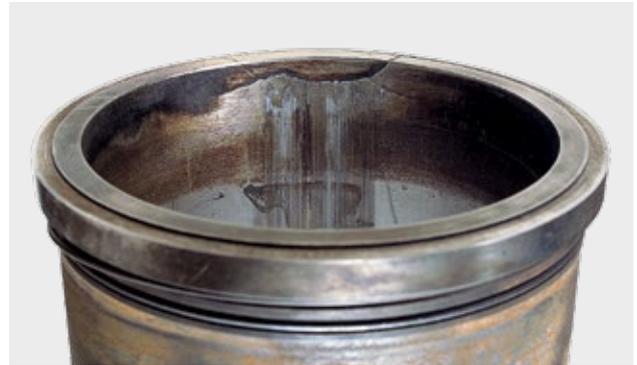
Fig. 2

- Área superior de la camisa del cilindro con un fuerte daño por fisura y huellas de gripado en la superficie de deslizamiento (Fig. 2 y 3).
- Gripado en el pistón en el lado de presión y en el lado de contrapresión.
- En la cabeza del pistón: cavidad en forma cóncava en el área de las huellas de gripado (Fig. 4).

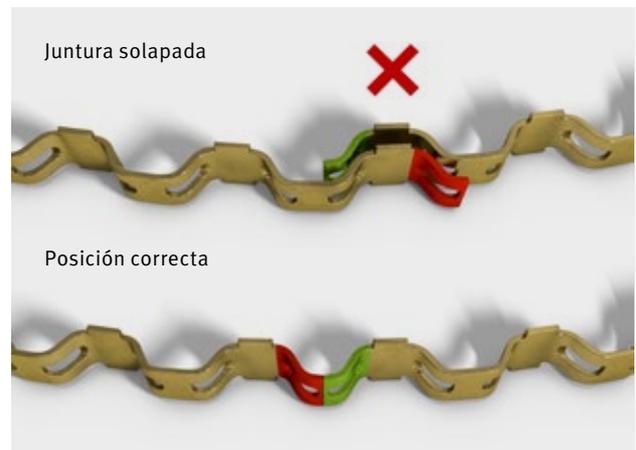
Fig. 2

El montaje superpuesto del muelle expansor ha acortado la longitud circunferencial. Consecuencia: rotura del muelle expansor y/o pérdida de tensión de las láminas. Éstas no siempre hacen contacto con la pared del cilindro y ya no rascan el aceite. El aceite penetra en la cámara de combustión y allí se quema. Consecuencia: Consumo excesivo de aceite.

- Segmentos rascadores de aceite incorrectos.
- Error de montaje.

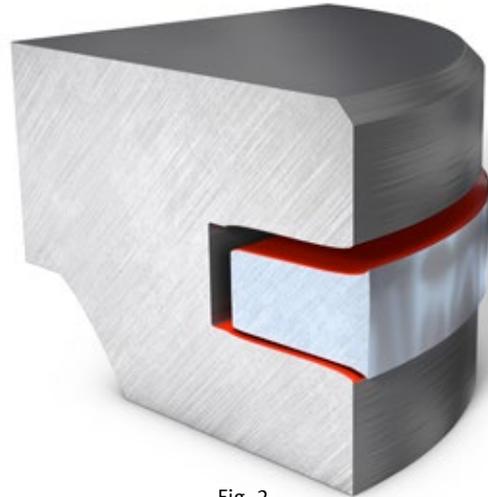
Fig. 2

- Pistón: diagrama de la falda esmerilado a mate con pequeñas estrías longitudinales finas en la pared de fuego y la falda del pistón.
- Ranuras de giro desgastadas en la falda.
- Flancos desgastados en los segmento de compresión, especialmente en el primer segmento del pistón, así como en los flancos de las ranuras para segmentos (Fig. 2).
- Holgura vertical de los segmentos de compresión fuertemente ampliada, especialmente en el primer segmento del pistón.

- Partículas abrasivas de suciedad, que penetran en el motor con el aire de aspiración, por filtración insuficiente, por ejemplo:
 - Falta el filtro de aire, es defectuoso, está deformado o tiene un mantenimiento incorrecto.

- Sistema de aspiración no estanco, por ejemplo, brida desplazada, falta de juntas o mangueras defectuosas o porosas.
- Partículas de suciedad que han permanecido después del reacondicionamiento del motor. A menudo, las piezas de motor se pulverizan con chorros de arena o vidrio durante el reacondicionamiento para liberar las superficies de fuertes sedimentos o de residuos de combustión. Si el material de limpieza por chorro se almacena en el material y no se elimina correctamente, se puede soltar durante el servicio del motor y provocar un desgaste abrasivo. Las imágenes microscópicas de las Fig. 6 y 7 muestran una avería por suciedad debajo de la luz polarizada. Se pueden observar claramente los trozos de rotura del material de vidrio o bolitas de vidrio enteras.

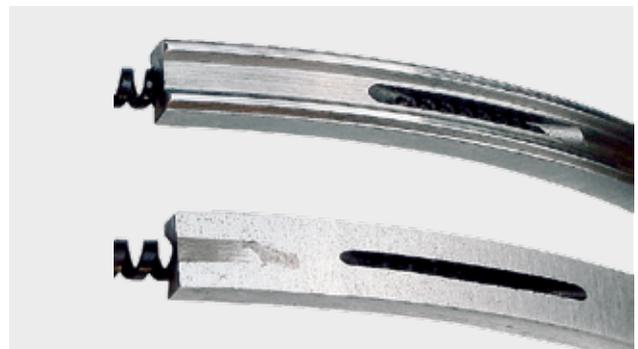
Fig. 3

El derrame de combustible por las fallas de combustión siempre produce un daño en la película de aceite. Las consecuencias es que existe una mayor fricción y un mayor desgaste radial de los segmentos de los pistones en un corto período de rodaje. Cuando la película de aceite se haya deteriorado tanto por el combustible que exista una falta de lubricación, se producirán los desgaste característicos por exceso de combustible (véase el capítulo “Gripado por falta de lubricación debido a derrame de combustible”). Debido a que la lubricación es cada vez más ineficaz, se produce un considerable desgaste en los segmentos de los pistones, en las ranuras de los segmentos del pistón y en las superficies de fricción del cilindro.

- Calidad insuficiente del aceite del motor.
- Derrame de combustible por combustión incompleta debido a fallas durante la preparación de mezcla.
- Fallas en el sistema de encendido (fallas de ignición).

- Llenado incorrecto por un filtro de aire atascado.
- Inyectores averiados y no estancos.
- Bomba de inyección defectuosa o ajustada de forma incorrecta.

- Tuberías de inyección tendidas de forma incorrecta (vibraciones).
- Llenado incorrecto por turbocargador averiado o desgastado.
- Mala calidad del combustible (autoencendido deficiente y combustión incompleta).

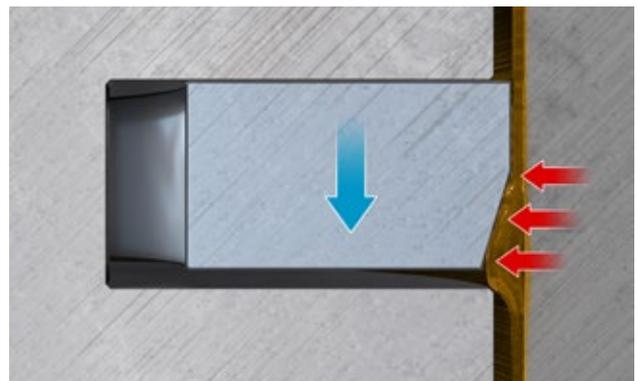
Fig. 2

Debido a los bordes de los segmentos del pistón desgastados entre la superficie de deslizamiento de los segmentos de los pistones y la superficie de rodadura del cilindro se generan elevadas fuerzas hidrodinámicas (Fig. 2) debido a la así llamada formación de cuña de aceite.

Los segmentos de pistones se deslizan sobre la película de aceite con los movimientos descendentes y ascendentes y se elevan ligeramente de la superficie de rodadura del cilindro. El aceite lubricante penetra por tanto de forma incrementada en la cámara de combustión y se quema.
